Päiväkodin rakennustekninen kuntoarvio

Työn nimi: Päiväkodin rakennustekninen kuntoarvio

Rakennustekninen kuntoarvio

Vanamon päiväkot

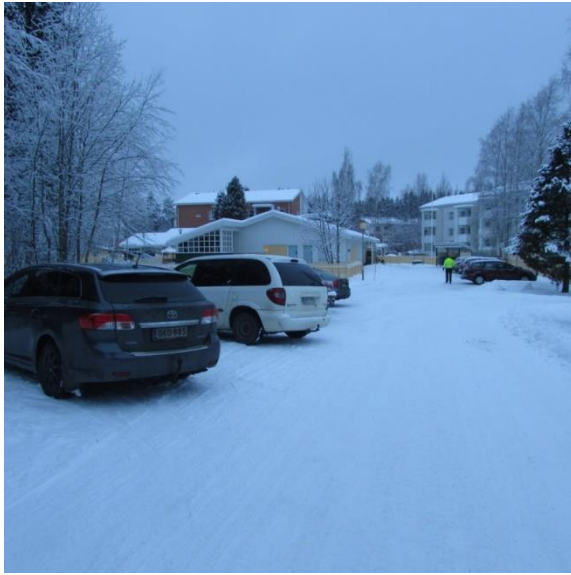
Kuva 5. Asiakkaiden pysäköintialue

Alue on hyväkuntoinen talviaikana.

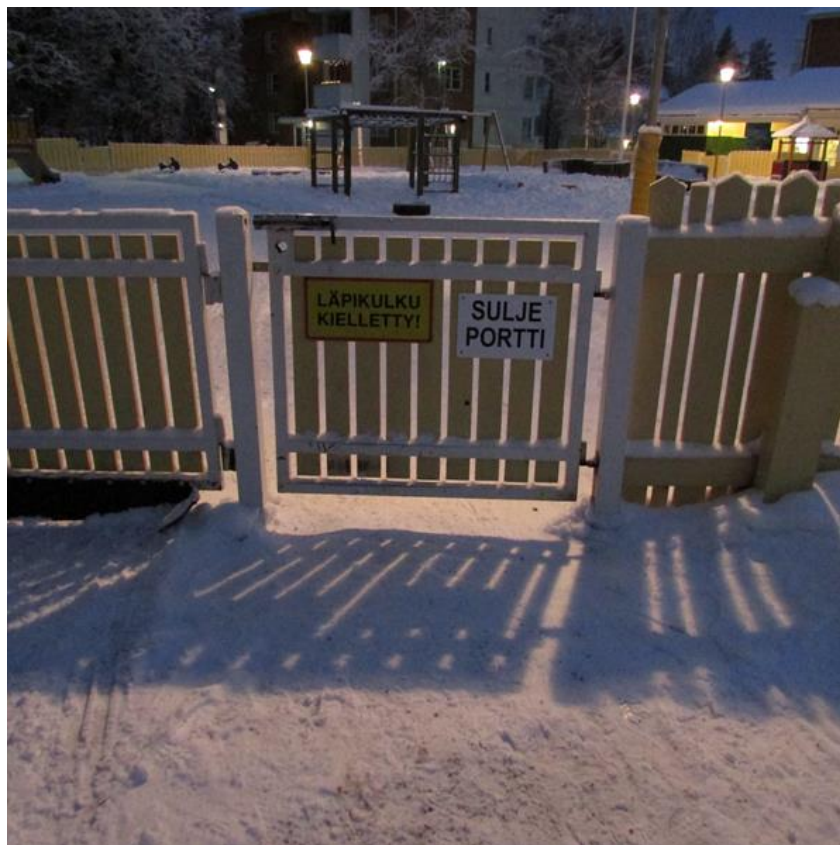
-Maalattu lauta-aita on hyväkuntoinen ja siisti, samoin metallirunkoinen portti.

-Portin lukitus voimakkaalla magneetilla ja salvalla. Portti on turvallinen.

Kuva 10. Portti aidatulle piha-alueelle

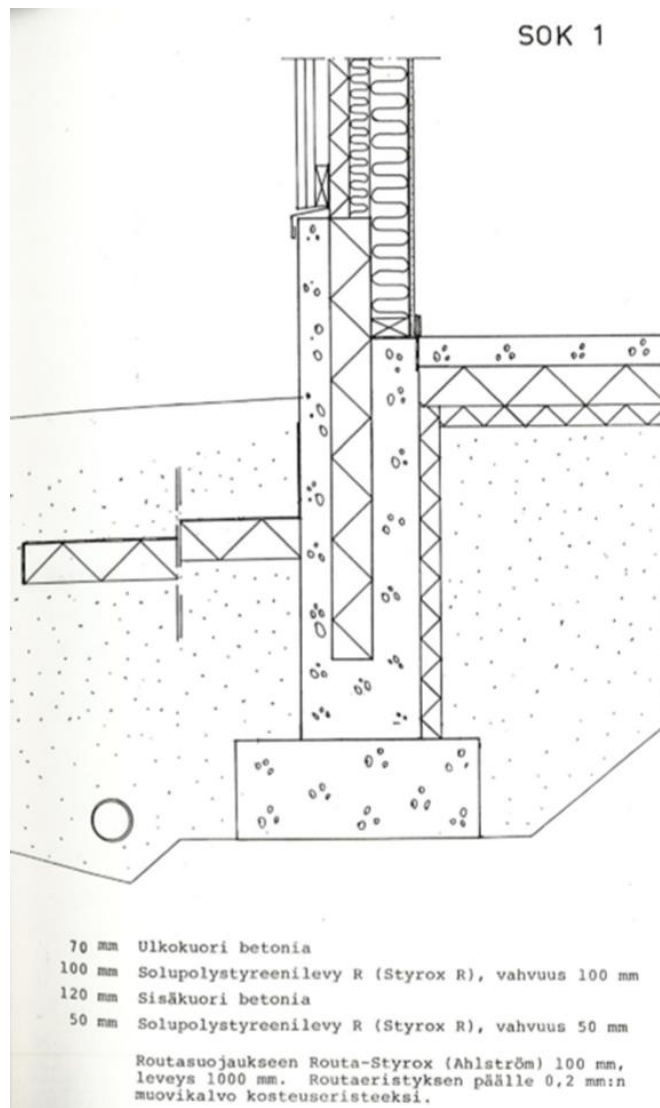
Kuva 12. Sokkelin detaljikuva

Perusmuuri on yleisilmeeltään siisti, joissain kohti näkyvissä pakkasrapaumaa.

Käyttäjäkyselyyn viitaten: Yhteen eteiseen on noussut vesi 90-luvulla. Kohde on altis kosteusvauriolle. Koska perustuksena on valesokkelirakenne, niin kyseessä on ns. riskirakenne. Valesokkeli on selitetty tarkemmin opinnäytetyön alussa, nimikkeistössä, sekä kuvassa 12.

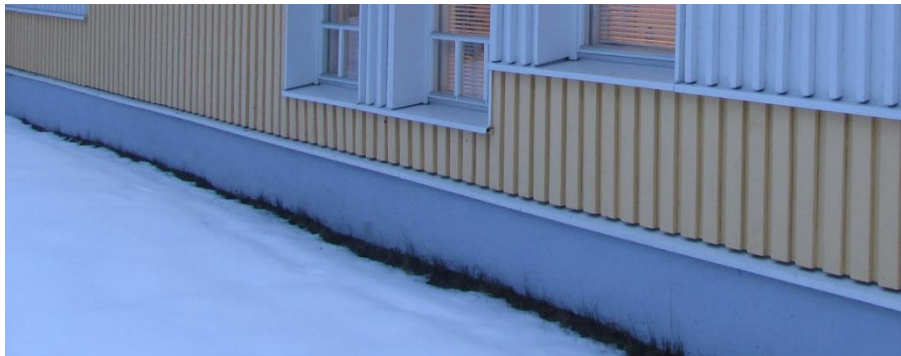
Kuva 13. Sokkeli koillisen puolelta

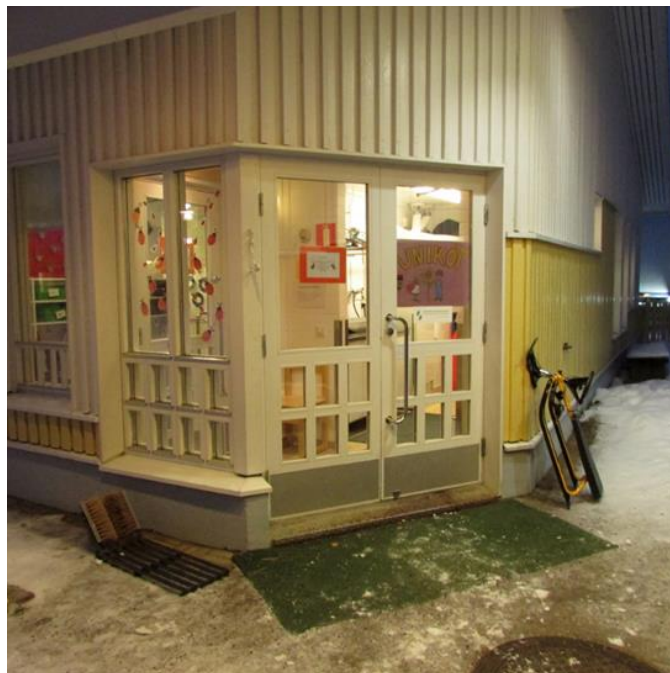
Kuva 14 Eteinen, johon tullut kosteusvaurio 90-luvulla

Kuntotutkimuksia suositellaan tehtäväksi rakennuksen riskirakenteen ”valesokkelin” takia ja käyttäjäkyselyssä ilmi tulleiden vanhojen vauriokohtien takia.

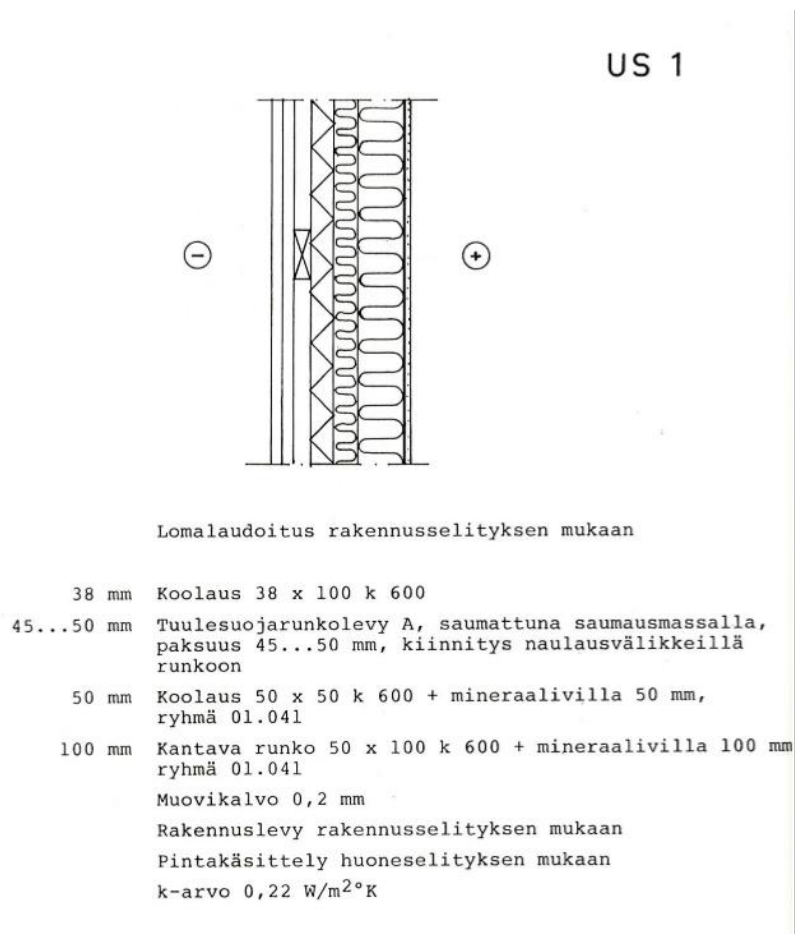
Kuva 15. Ulkoseinän detaljikuva

Havainnot: Kantavien rakenteiden osalta ei korjaustarpeita havaittu.

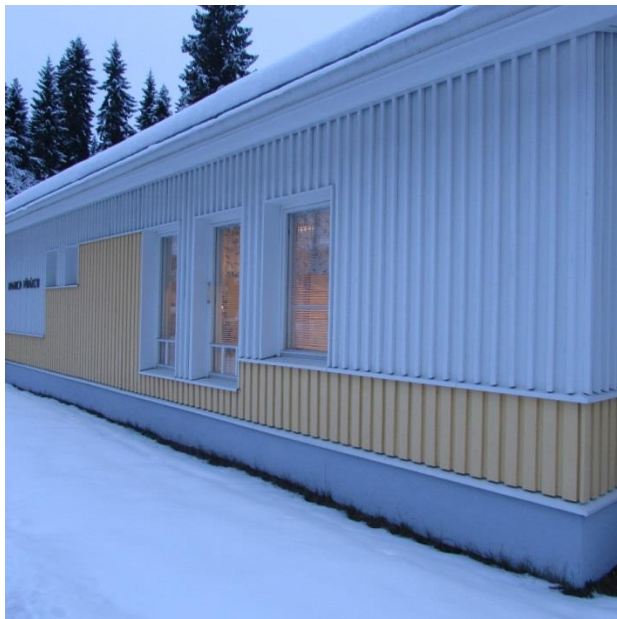
Kuva 16. Julkisivua koillisen suunnasta

Maalipinta ja yleisilme hyväkuntoinen ja siisti.

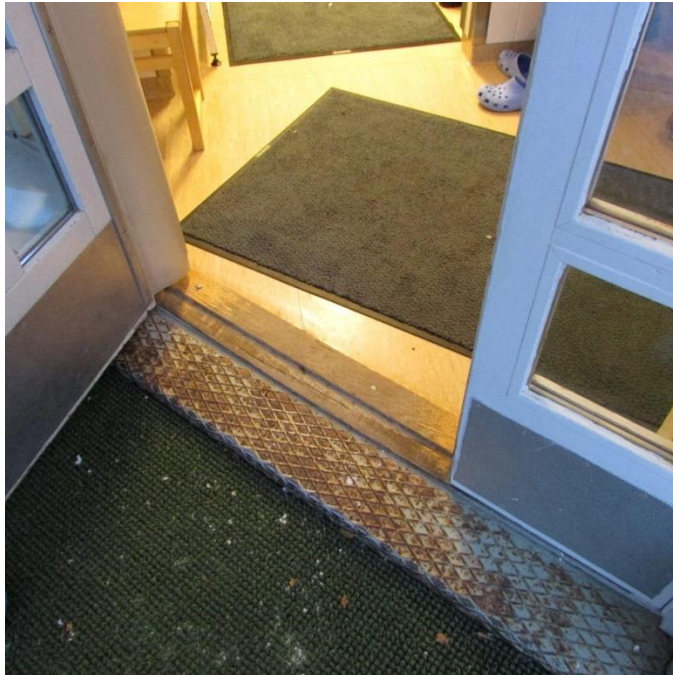
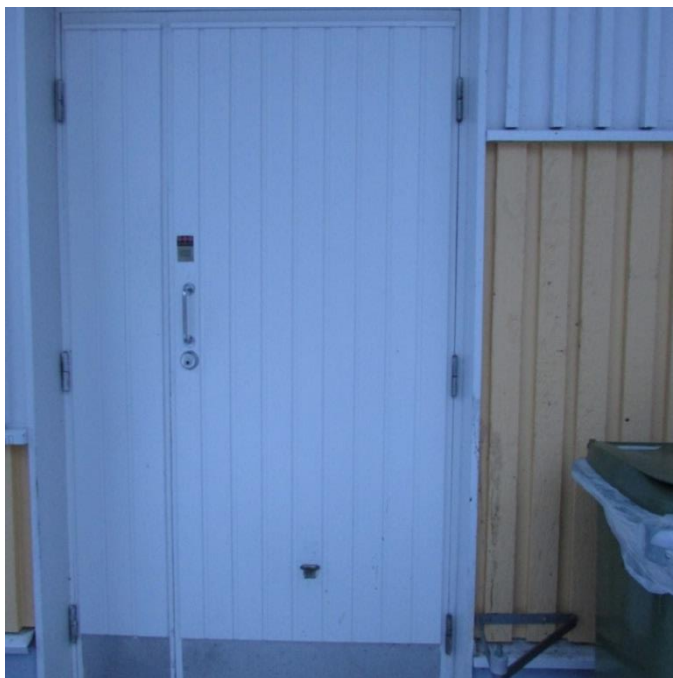
Kuva 19. Yhden pääsisäänkäynnin ulko-ovi

Kuva 20. Paneloitu ulko-ovi koillisen sivulla

Uusien ulko-ovien vaihtaminen.

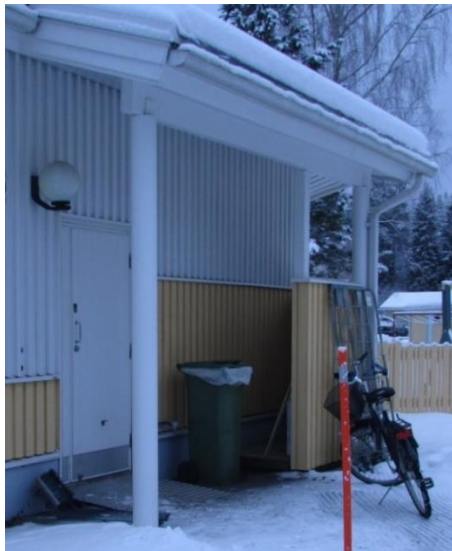
Kuva 21. Ulkokatos, koillisen suunnassa, oikeassa rakennuksen reunassa

Sisäänkäyntien katokset hyväkuntoiset ja maalipinta on siisti. Katoksien pilarit maalatut ja hyväkuntoiset. (KL 5)

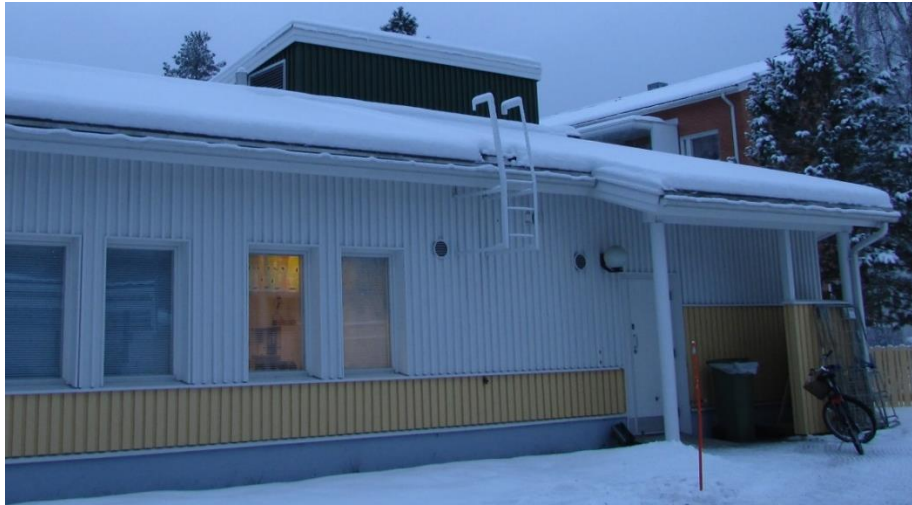
Kuva 22. Vesikatto

Emme päässeet katolle lumi- ja jäätilanteen takia, joten vesikaton kunto ei tiedossa.

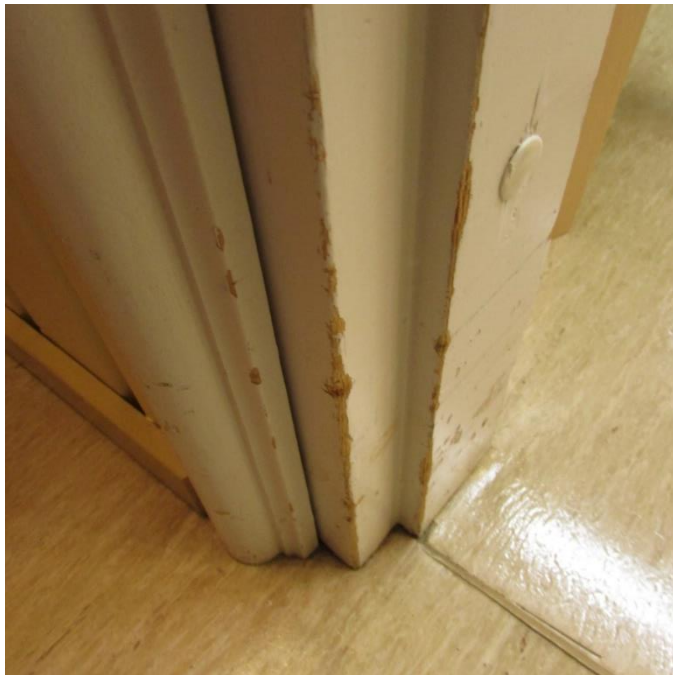
Kuva 24. Ovien karmien maalipinnat ovat kuluneita.

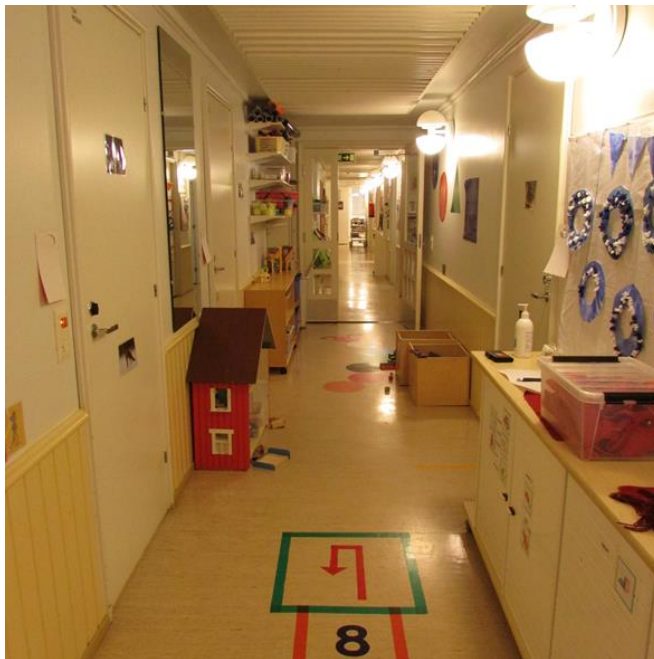
Kuva 26. Käytävä

Osa akustiikkalevyistä rikkiäisiä ja reikäisiä. Rikkiäisistä akustiikkalevyistä kantautuu sisäilmaan mineraalivillakuituja eli pienhiukkasia, jotka huonontavat ilman laatua. Väliovien karmit huonokuntoiset, maali kulunut alaosasta pois. Puolipaneeli ”vanhanaikainen”. Puolipaneelin jalkalistaan jää paneelin välin raot auki, kerää huomattavasti pölyä ja roskaa, hankala siivota. Käyttäjäkyselyn mukaan seinissä halkeilua. Laakaovet kuntoon välttävät.

Toimenpide-ehdotukset: Akustiikkalevyjen uusiminen. Mahdollisesti väliovien ja karmien uusiminen. Lattian pinnoitteen uusiminen. Puolipaneelin poistaminen. Halkeilujen korjaaminen.

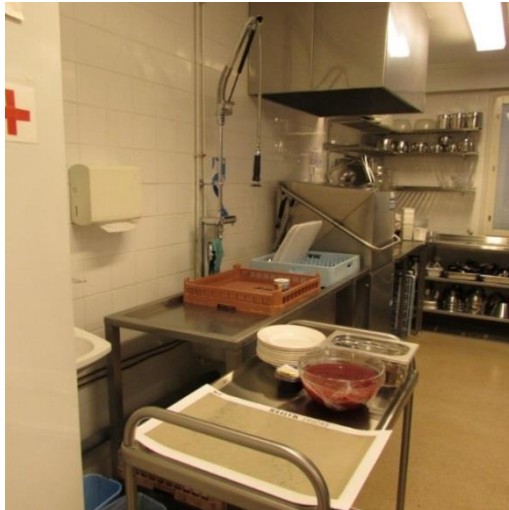
Kuva 28. Keittiö

Keittiö on hyväkuntoinen.

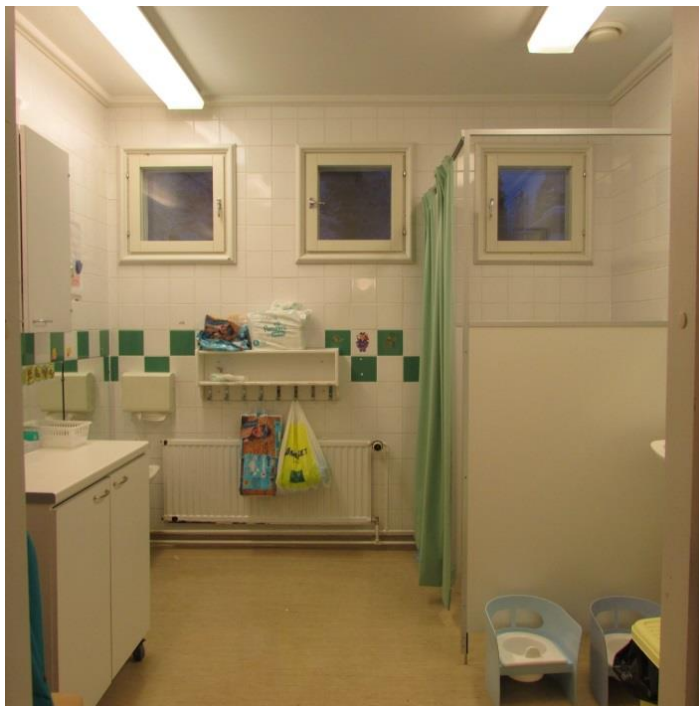
Kuva 30. Wc- ja märkätilat

Seinissä kalusteiden poistamisesta johtuvia reikiä, mahdollinen kosteusriski. Seinäpatterista maali lohkeillut. Käyttäjäkyselyn mukaan yhden kylpyhuoneen pesualtaan seinän viereen jää vesi seisomaan.

Seinäkaakeloiden ja lattian uusiminen. Seinissä olevien reikien paikkaus kosteusvaurioriskin poistamiseksi.
